MURA SCALIGERA DI LAZISE, VERONA - SCHEDA TECNICA IT535/121

Cortina Muraria di
LAZISE (VR)
Versante Veronese del
Lago di Garda

Tipologia di intervento:

SEE&SHOOT Brevetto
Europeo n. EP1914350

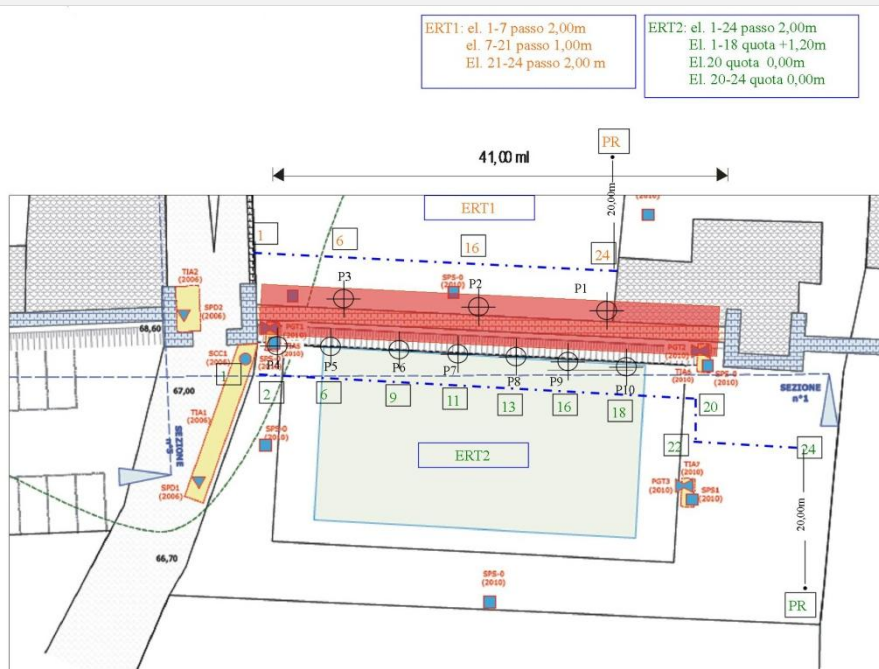
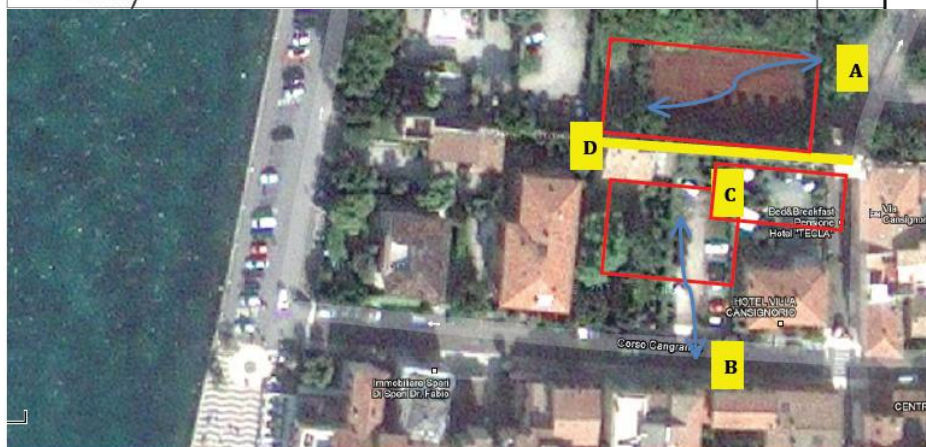
Impianto di Cantiere:

Per questo intervento sono state allestite, in accordo con la Direzione lavori e il Coordinatore della sicurezza, tre diverse aree di lavoro. L'organizzazione del cantiere NON ha comportato interferenze spazio temporali con la popolazione e ha permesso ai turisti di poter accedere all'insediamento storico compreso all'interno della mura senza alcun disagio. Gli elementi maggiormente degradati in sommità alla mura sono stati fissati con appositi ancoraggi di sicurezza e le aree a terra destinate ai lavori di consolidamento del terreno sono state protette con un ponteggio tradizionale, già previsto per le successive opere di restauro conservativo eseguite dall'impresa De Carli.

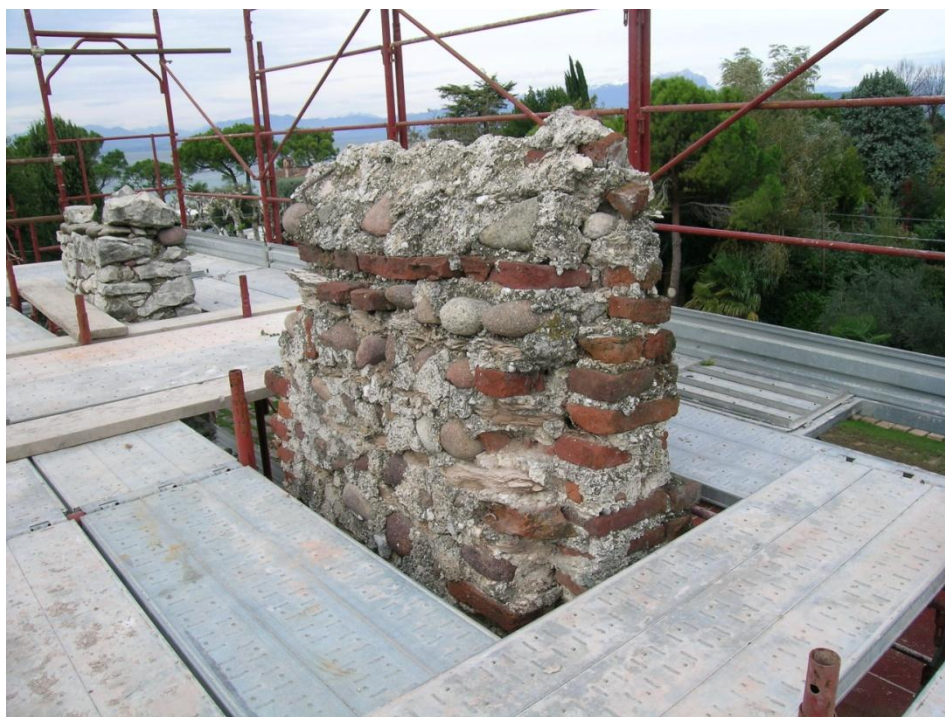
angolari per cedimento differenziale tra interno ed esterno fino a valori dell'ordine del 9%, ben sopra al limite di collasso della struttura, quando generalmente si considera l'1% il limite oltre il quale si devono temere danni strutturali negli edifici (L. Bjerrum, 1963).

Prima dell'intervento, la cortina si presentava strapiombante verso la campagna, con inclinazione dalla verticale compresa tra un massimo di circa il 9% nella zona intermedia, con un forte decremento sia est, verso la Porta, dove l'inclinazione dalla verticale è di circa il 2%, ed un minore decremento ad ovest, verso il Lago, dove l'inclinazione dalla verticale si mantiene intorno al 7%. La suddetta geometria era ascrivibile ad un eccessivo cedimento differenziale del terreno di fondazione, dovuto alla consolidazione progressiva del sottosuolo argilloso.

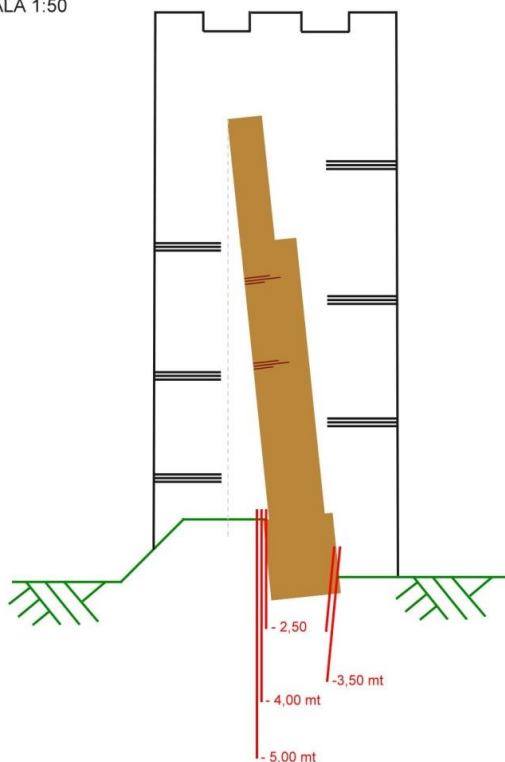
SEZIONE TIPO
SCALA 1:50

Impianto delle iniezioni:	<p>Si osservano 2 linee principali di iniezione fino alla profondità di 5 metri da p.c. con effetti significativi fino a oltre 7 mt. Ogni linea di iniezione è stata suddivisa in più livelli di profondità secondo le risultanze diagnostiche in corso d'opera al fine di omogeneizzare il trattamento sull'intero volume significativo di fondazione. La linea prossima allo strapiombo è stata maggiormente intensa. Complessivamente sono stati posati 235 condotti di iniezione a perdere nel terreno.</p>

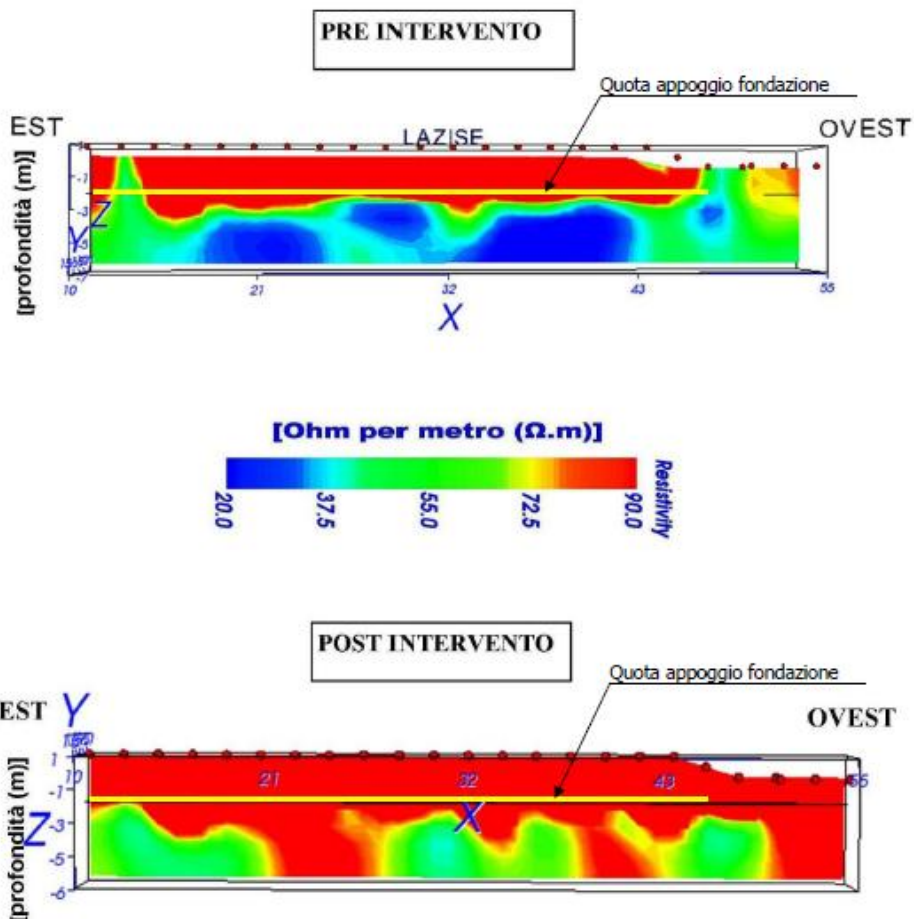
Sezioni verticali
Da modello ERT 3D

Test di Tomografia della resistività Elettrica ERT 3D:

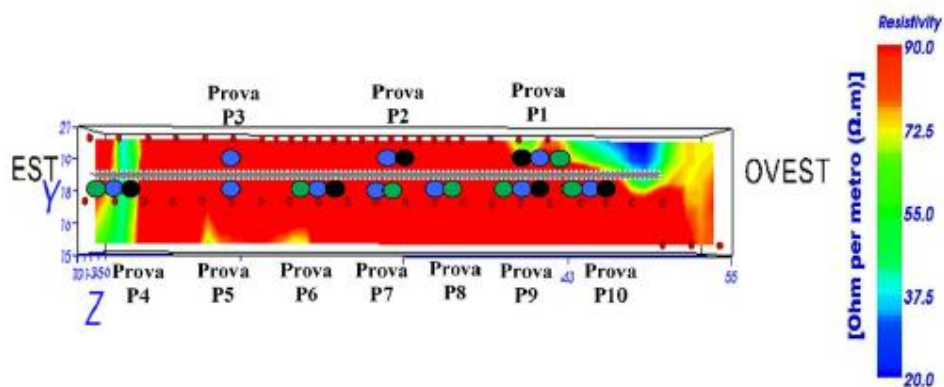
Impronta della porzione del muro di cinta interessato dall'intervento

I test penetrometrici sono stati eseguiti in aderenza alla mura per poter indagare il terreno il più possibile all'interno del volume significativo di fondazione. il progetto dell'impianto diagnostico ha previsto su un tratto complessivo di 41 metri di fondazione l'esecuzione di 3 prove penetrometriche dinamiche a monte della mura e 7 prove penetrometriche a valle in zona strapiombo.

- Posizione indicativa prove penetrometriche D.P.M 30 PRE-INTERVETO
- Posizione indicativa prove penetrometriche D.P.M 30 INTERMEDIE
- Posizione indicativa prove penetrometriche D.P.M 30 POST-INTERVENTO

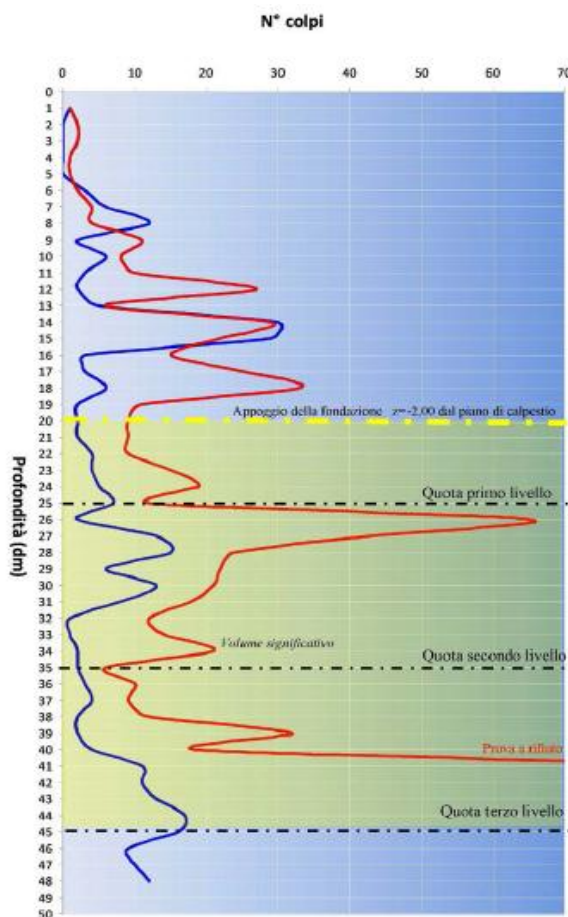
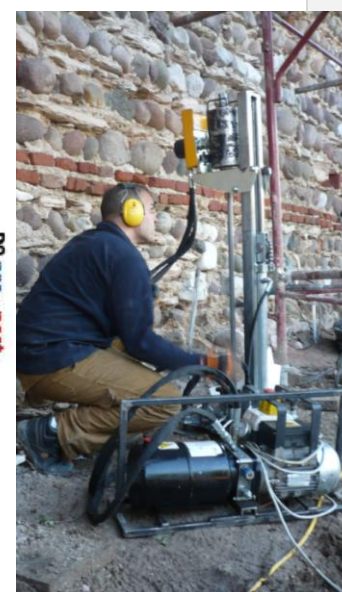
Comparazione pre e post intervento

Test penetrometrici:

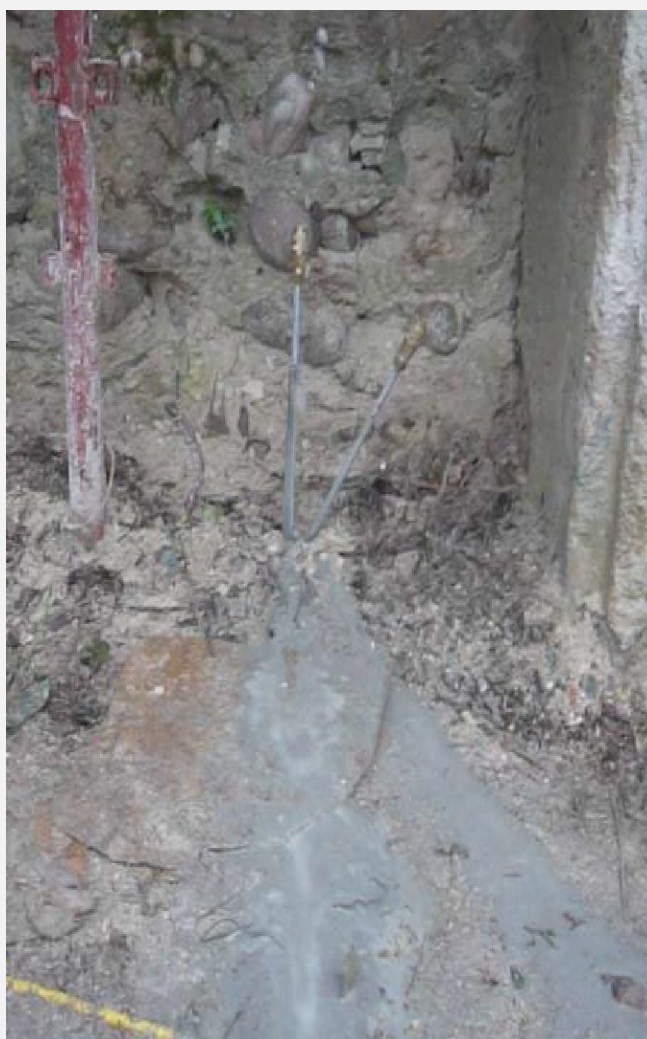
Durante il consolidamento del terreno mediante iniezioni di resine espandenti, la direzione lavori su richiesta del coordinatore della sicurezza ha voluto monitorare la struttura con inclinometri di precisione al fine di scongiurare eventuali movimenti strutturali, vista la già delicata situazione di strapiombo della mura. I risultati hanno confermato la perfetta mini invasività dell'intervento GEOSEC, grazie alla resina espandente progettata a reazione lenta e delicata. Un formulato chimico ideale per interventi sul patrimonio artistico monumentale, che ha permesso di eseguire iniezioni mirate in totale sicurezza. Durante le iniezioni si sono osservate espulsioni drenate di liquidi dal terreno di fondazione.

Effetti visibili durante il trattamento:

espulsioni di acqua dai
tubi di iniezione infissi
nel terreno
