SEE&SHOOT® sous dallage
 (Brevet Européen
 n° EP1914350)

MARIGNANE (13)

Les affaissements les plus importantes concernent une surface d'environ 134 m².

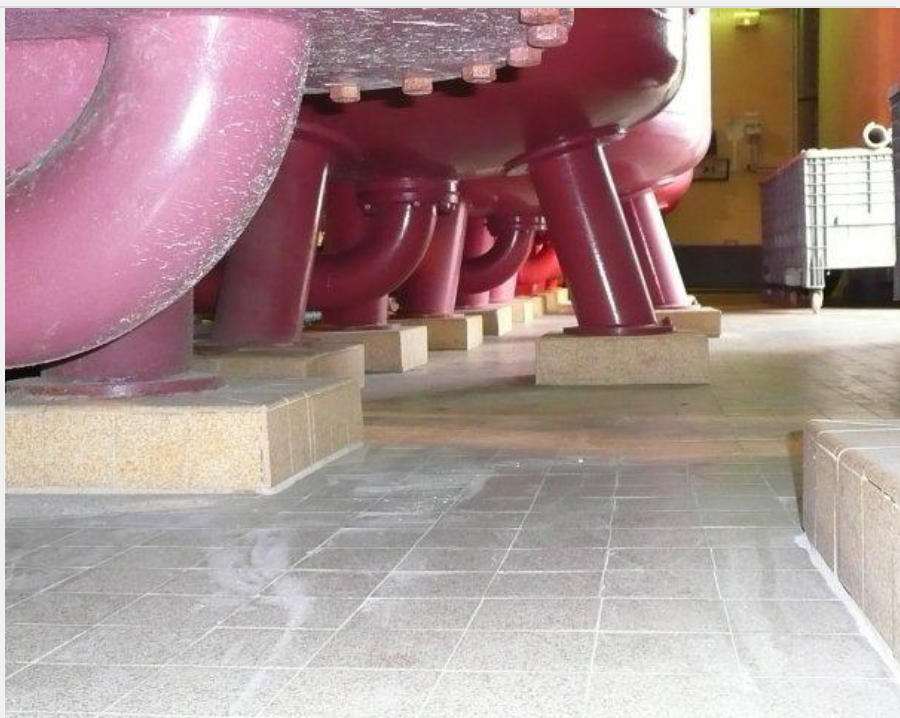
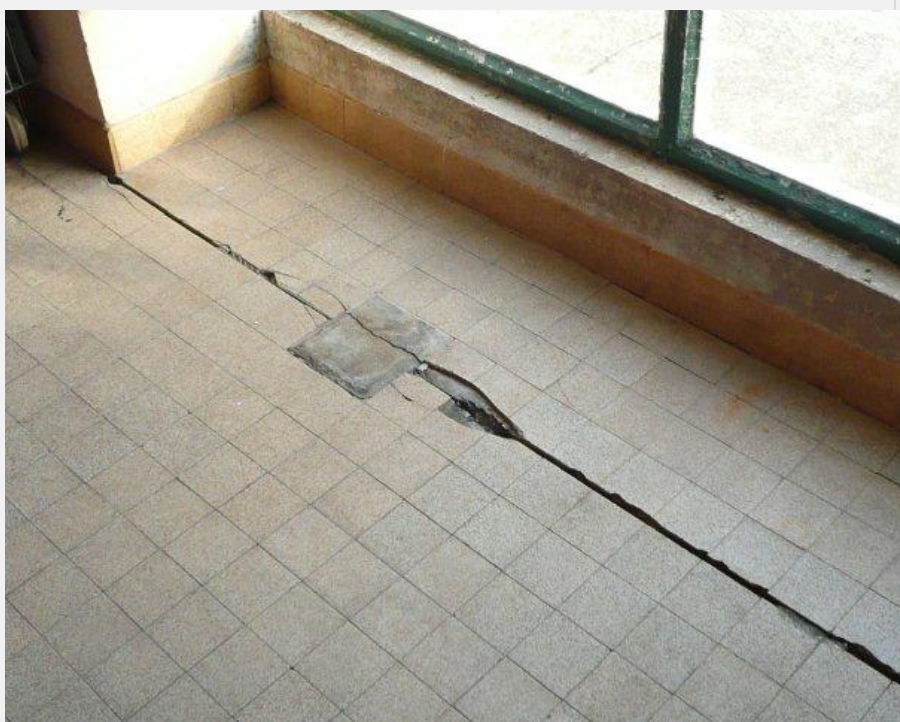
Les affaissements ont été produits à cause des nombreux vides présents dans le sous-sol: comme relevé par les deux études du sol effectuées (Etude géotechnique « Sol-Essais » 2010 et 2012) il s'agit de remblais hétérogènes qui a cause du phénomène de lessivage, lié à des infiltrations d'eau, a perdu les particules plus fines.

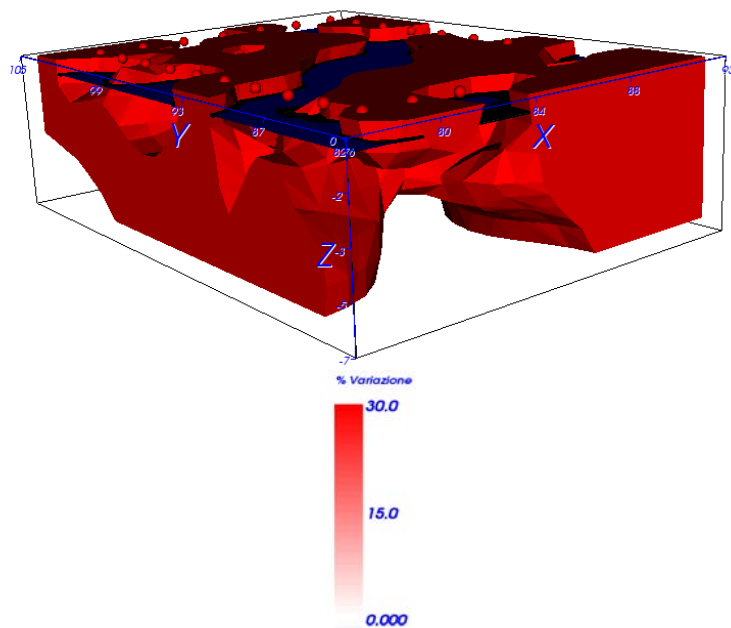
Tomographie de Résistivité Electrique ERT 3D :

L'image ci-contre montre la variation de résistivité électrique en pourcentage (vue en 3D du volume de sol traité)

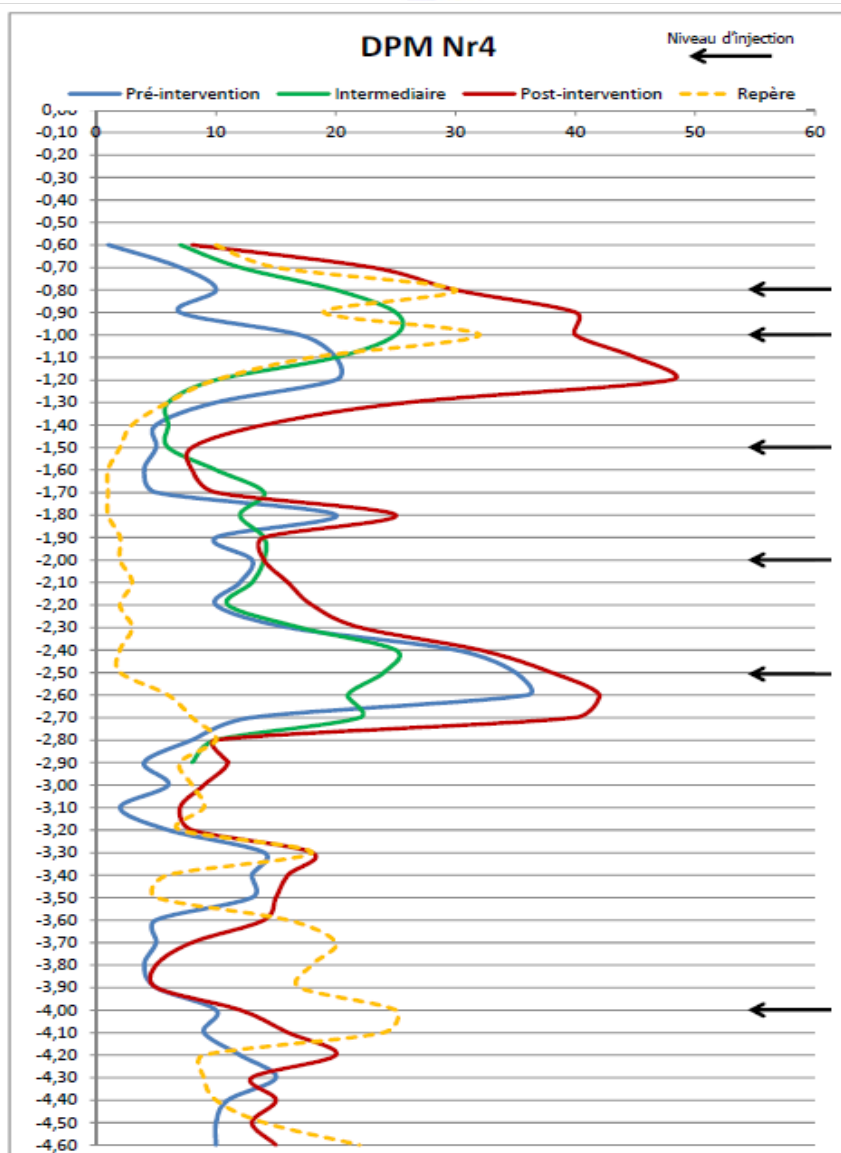
Essais pénétrométriques :

L'image ci-contre montre l'augmentation de la portance du sol (comparaison des profils pénétrométriques en pré/pendant/post injection) en fonction de la profondeur. Les données sont exprimées en nombre de coups porté par le mouton du pénétromètre pour enfoncer le train de tige de 0.10m

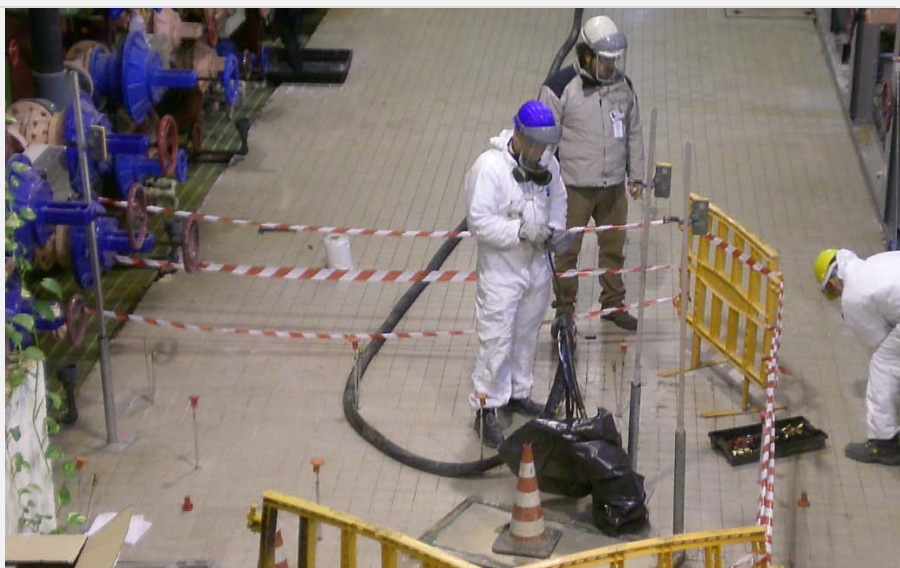
**Effets visibles pendant
le traitement :**

- A) Remplissage des vides
- B) Soulèvement du dallage
