MURA SCALIGERA DI LAZISE, VERONA - SCHEDA TECNICA IT535/121

Cortina Muraria di
LAZISE (VR)
Versante Veronese del
Lago di Garda

Tipologia di intervento:

SEE&SHOOT Brevetto
Europeo n. EP1914350

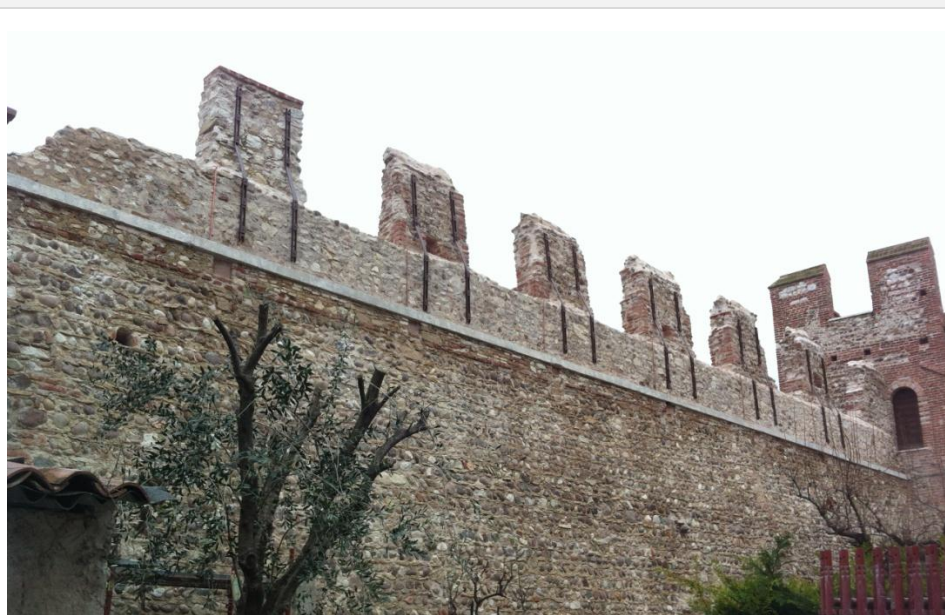
Prima dell'intervento, la cortina si presentava strapiombante verso la campagna, con inclinazione dalla verticale compresa tra un massimo di circa il 9% nella zona intermedia, con un forte decremento sia est, verso la Porta, dove l'inclinazione dalla verticale è di circa il 2%, ed un minore decremento ad ovest, verso il Lago, dove l'inclinazione dalla verticale si mantiene intorno al 7%. La suddetta geometria era ascrivibile ad un eccessivo cedimento differenziale del terreno di fondazione, dovuto alla consolidazione progressiva del sottosuolo argilloso.

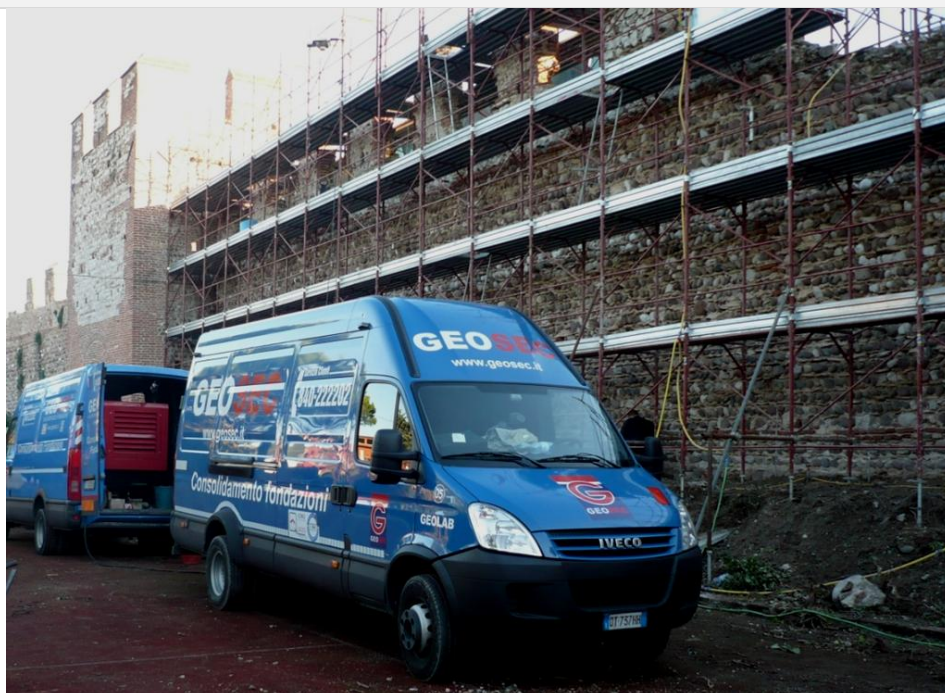
Per questo intervento sono state allestite, in accordo con la Direzione lavori e il Coordinatore della sicurezza, tre diverse aree di lavoro. L'organizzazione del cantiere NON ha comportato interferenze spazio temporali con la popolazione e ha permesso ai turisti di poter accedere all'insediamento storico compreso all'interno della mura senza alcun disagio. Gli elementi maggiormente degradati in sommità alla mura sono stati fissati con appositi ancoraggi di sicurezza e le aree a terra destinate ai lavori di consolidamento del terreno sono state protette con un ponteggio tradizionale, già previsto per le successive opere di restauro conservativo eseguite dall'impresa De Carli.
