SEE&SHOOT® sous dallage
 (Brevet Européen
 n° EP1914350)

MARIGNANE (13)

Les affaissements les plus importantes concernent une surface d'environ 134 m².

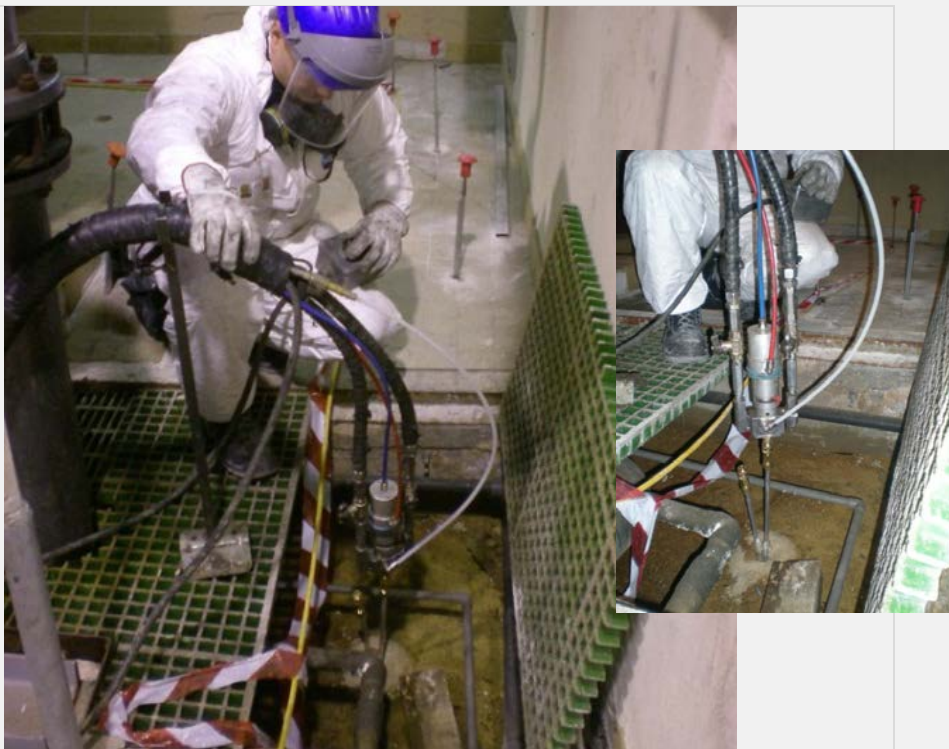
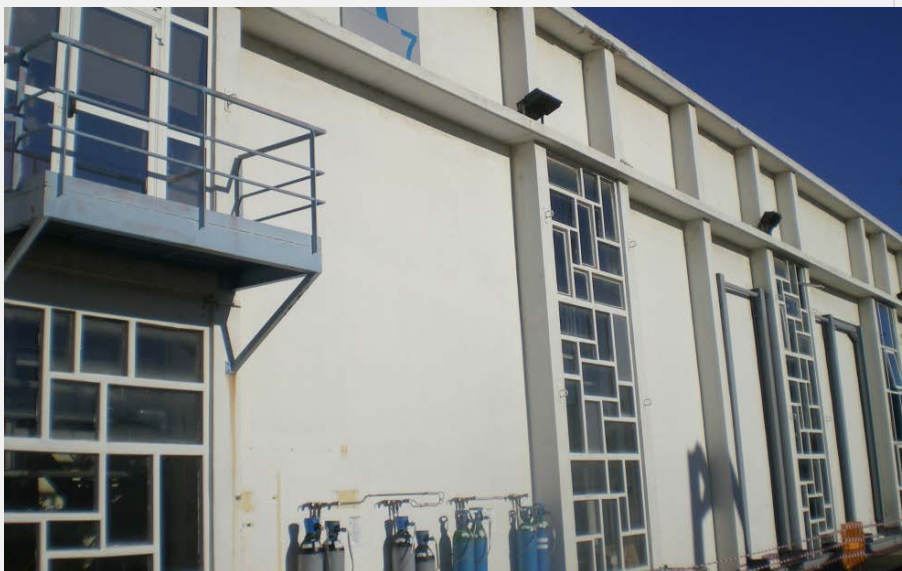
Dallage sur terre-plein de 60 cm d'ép. en moyenne. Béton armé (treillis soudé de 5 mm et barres d'acier de 10÷12 mm).

- Fuite du réseau d'évacuation d'eau engendrant la formation de vides par lessivage des particules fines du sol porteur du dallage ;
- Charges lourdes et ponctuelles.

- Câblage électrique composé de 48 électrodes. Construction du modèle géoélectrique du sous-sol (ERT3D) sous la partie du dallage affaissé (à traiter) et sous une partie de dallage stable (prise comme repère) ;
- 12 essais pénétrométriques DPM30 : 4 essais réalisés avant l'intervention dans les zones les plus affaissées et implantés en fonction des anomalies décelées par le modèle géoélectrique ; 4 essais intermédiaires et 4 essais réalisés après les injections pour quantifier l'augmentation des caractéristiques mécaniques du sol traité ;
- Injections superficielles et profondes sous dallage sur la base du croisement des données ERT et DPM ;
- 2 niveaux d'injection sous le dallage sans charges lourdes et ponctuelles ;
- 3 niveaux d'injection sous les zones les plus chargées.
